بیمارستان امدادی حکیم‌الملک - بخش ارتوپدی

یک مورد شرح حال جالب از دررفتگی ضربه مفصل هانش

دکتر امیر کیا*

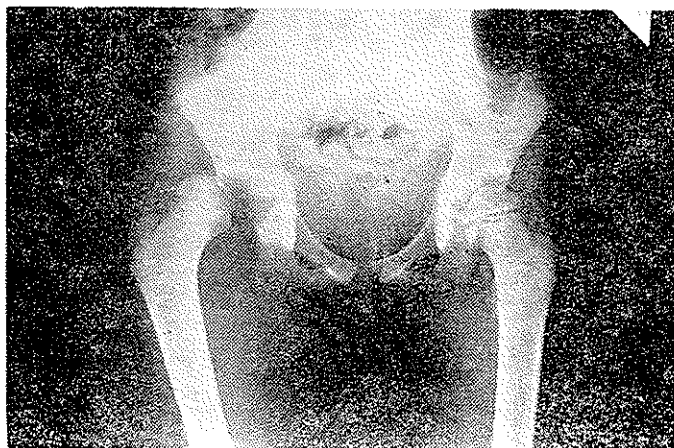
شکل (۱) دررفتگی سراسخوان ران در بالا و کمی عقب کوتیل

بیمار دختر بی‌چهار ساله است بنام م-م که دو هفته پیش از وقوع سقوط از یک دیوار دچار دررفتگی مفصل هانش طرف راست می‌شود البته پس از مراجعه به چند شکسته‌بند محلی و عدم توفیق آنها در جابجایی در تاریخ ۳۷/۳/۴۶ به بیمارستان آورده شد که پرتونگاری اولیه دررفتگی سر را در بالای لبه کوتیل و کمی عقب نشان می‌داد.

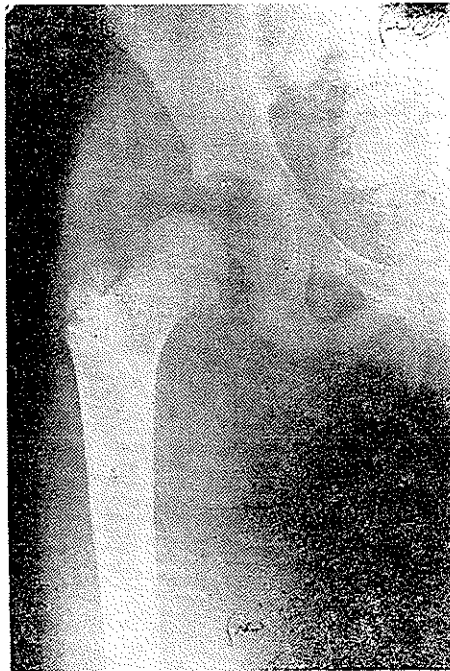
شکل (۲) سراسخوان ران در مقابل کوتیل قرار دارد ولی فاصله زیادی با ته حفره پیدا کرده با دست که بسر استخوان ران فشار میاوردیم و پاها را به ابدو کسیون میبردیم فاصله با ته حفره کمتر میشد. تشخیص داده شد که حتما جسم نرمی بین سر و ته حفره واقع شده است و باید اقدام بعمل جراحی شود. روز ۴۶۳۸ بیمار تحت عمل جراحی قرار گرفت راه عمل از برش جلوئی و خارجی بایریدن عضلات فسیه وسطی و کوچک انجام شد. بلافاصله مشاهده گردید که در قسمت لبه عقبی کپسول سوراخی موجود است که به مفصل راه دارد و سوراخ مزبور عبارت از پارگی کپسول در این قسمت بوده که سراسخوان از همین ناحیه بخارج در رفته است و پس از اینکه اقدام بجا انداختن نمودیم سوراخ مزبور مثل يك حلقه

نموده و پارا آزاد مقابل پای سالم قراردادیم مشاهده گردید که بنظر جا افتاده میآید ولی نه صدائی قبلا شنیده شد و نه اینکه مفصل کاملا بنظر طبیعی میرسید. پاها را که مقابل یکدیگر قرار دادیم پای در رفته کمی بلندتر و حرکات تقریبا طبیعی بودند ولی در چرخش داخلی يك سو بلو کسایون با صدای خفیفی بعقب مشاهده گردید فوراً يك پرتونگاری از روبرو انجام شد که در آن سرمقابل حفره کوتیل ولی در رفته حفره قرار نمیگرفت.

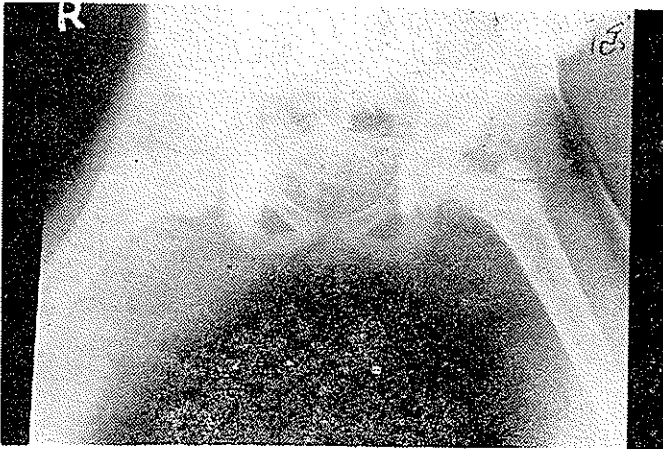
شکل (۳) بعد از فشار به استخوان ران و ابدوکسیون قرار دادن آن ، فاصله سر تا ته کوتیل کمتر شده است

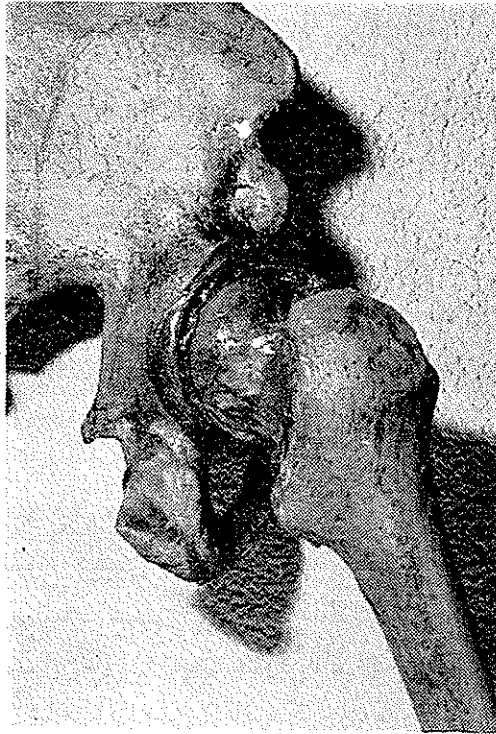
شکل (۷) نمایش جا انداختن سر استخوان در رفته بر روی استخوان مرده و ورقه کپسولی که بین سروته حفره کوتیل قرار گرفته

برای وضع نشان دادن مکانیسم دررفتگی فوق از استخوان ران ولگن مرده

استفاده کرده و با بادکنک گوساله مفصلی درست کرده و کاملاً وضع درفتگی و جا-

افتادگی ناقص را در دو شکل ۶ و ۷ نمایان نموده ایم .
